## **Rapporto n° 10141**

**Prove meccaniche su pannelli di silicato di calcio per GAMAX s.r.l.**

Sono qui riportati i risultati e le modalità di esecuzione, di una serie di prove condotte su pannelli di arredamento in silicato di calcio utilizzati a bordo come paratie divisorie e controsoffittature.

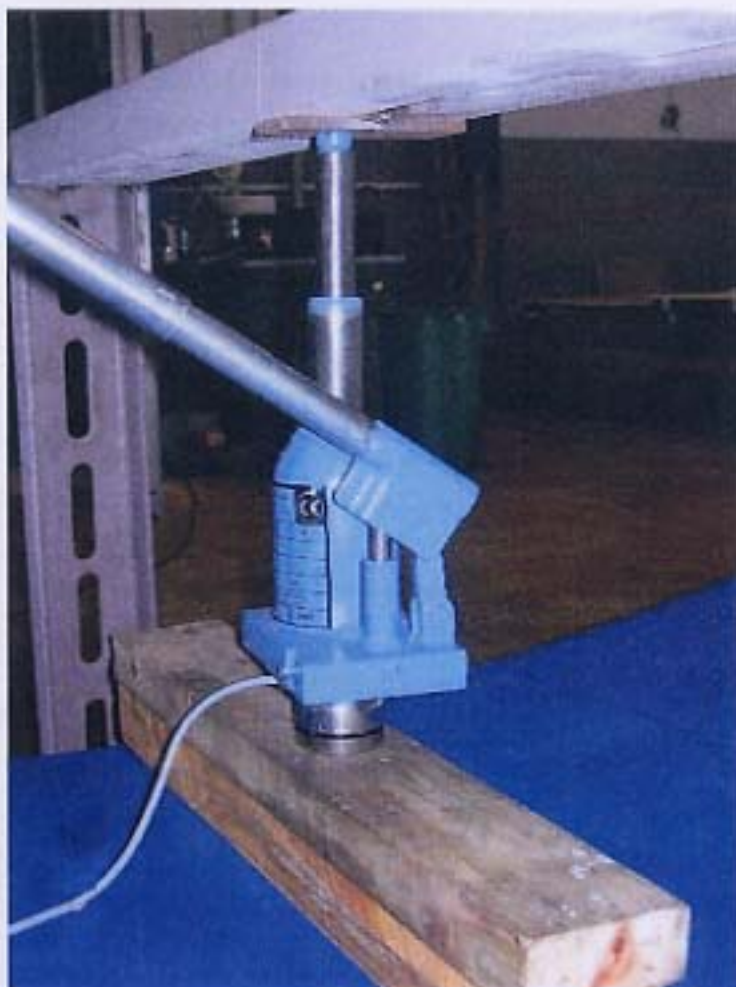
fig. 2 – applicazione del carico

Si tratta di una prova di flessione a tre punti con due appoggi all'estremità e un carico concentrato a metà campata come schematizzato in fig. 1. Il carico è stato applicato per mezzo di un martinetto idraulico a doppio stadio sottostante ad una rigida incastellatura metallica realizzata appositamente (vedi fig. 2). La spinta del martinetto è stata distribuita poi su tutta la larghezza del pannello tramite un elemento rigido avente sufficiente lunghezza. Tra il martinetto idraulico e l'elemento rigido è stata inserita una cella di carico da 5 kN collegata ad un amplificatore con display digitale (vedi fig. 3) in grado di fornire istante per istante

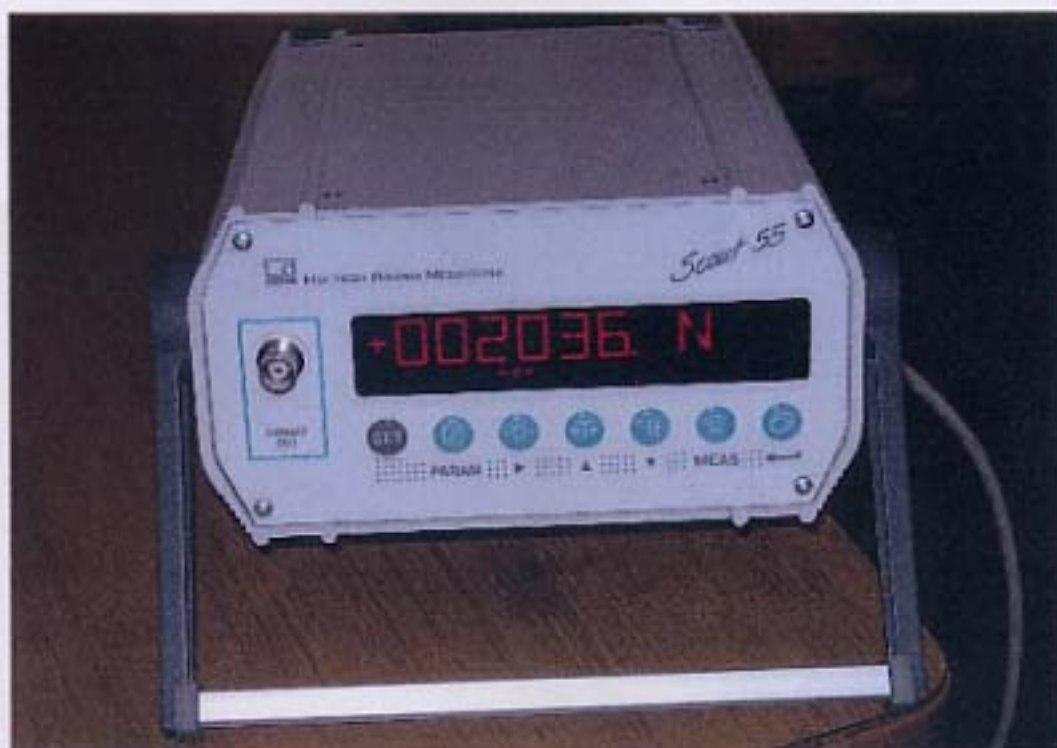
fig. 3 – amplificatore con display digitale

l'intensità del carico applicato. La freccia del pannello sottoposto al carico è stata invece determinata misurando manualmente l'escursione dei pistoni del martinetto.

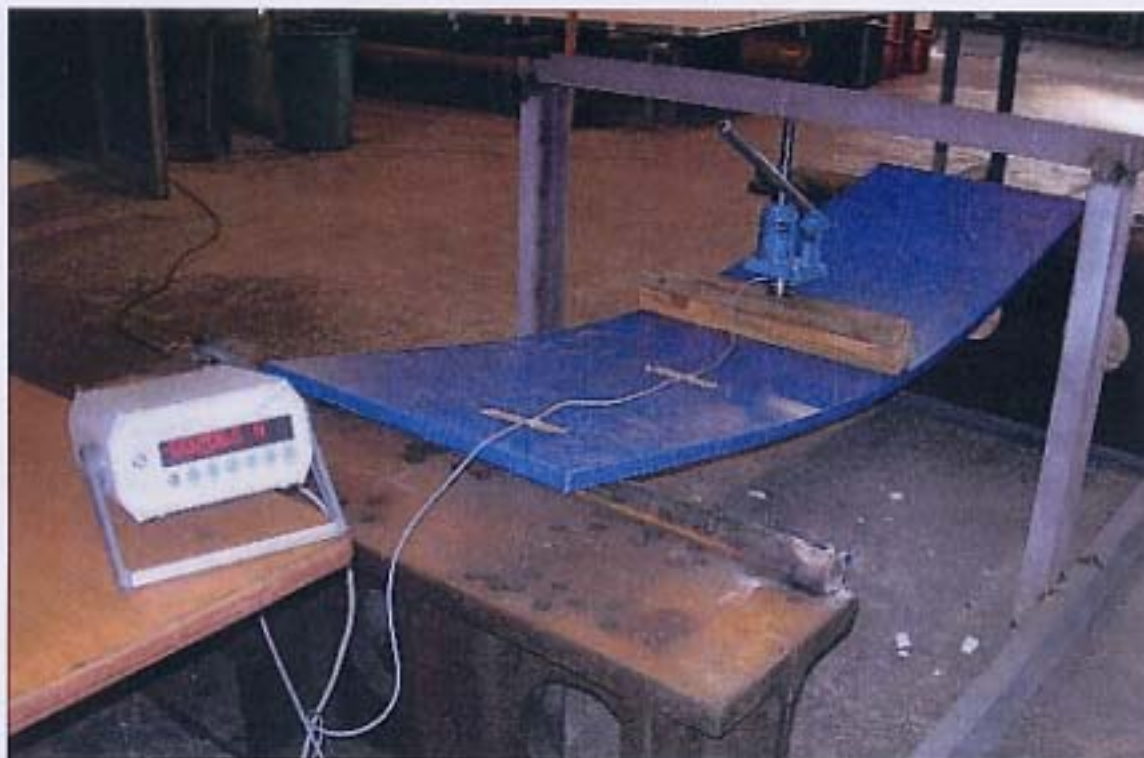
fig. 5 – massima deformazione

Come si può vedere, dal diagramma risulta un carico di rottura dell'ordine dei 2 kN per tutti i pannelli con una freccia corrispondente di circa 120 mm . Nelle seguenti figg. 4 e 5 è mostrato il momento di massima deformazione prima della rottura e la rottura avvenuta.

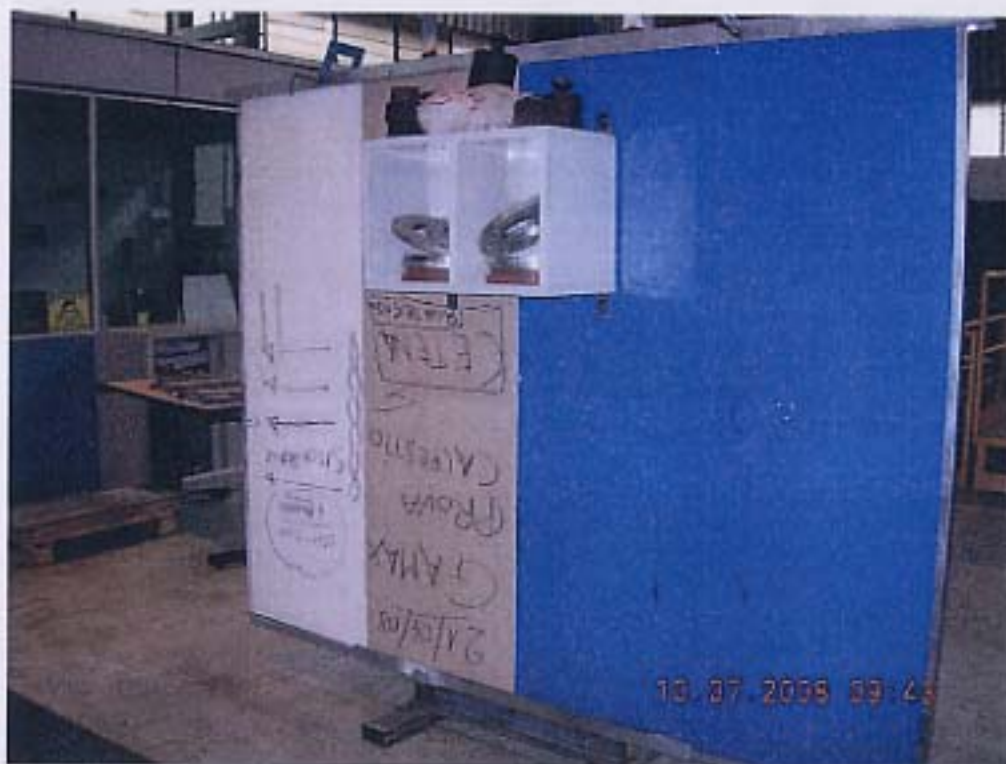
fig. 7 – carico locale

La prova è stata effettuata caricando in modo incrementale un mobiletto tipico di bordo montato sulla paratia, fino a raggiungere un valore complessivo di 100 kg come visibile in fig. 7. Il tempo di applicazione del carico è stato di 30 minuti.

Al termine della prova, in corrispondenza dei collegamenti del componente alla paratia, non si evidenziava nessun segno di cedimento e/o deformazione.

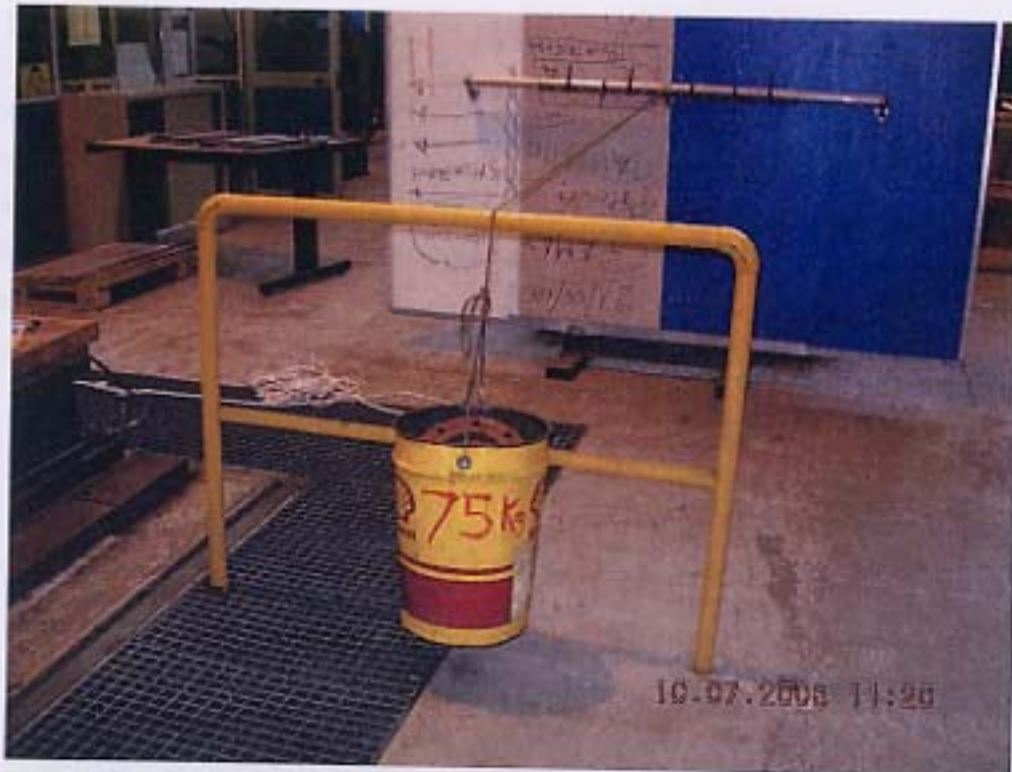
fig. 8 – corrimano, applicazione del carico in direzione orizzontale

Il test è stato eseguito in conformità con quanto stabilito in SOLAS Ch II-2 partD par. 7.3. Il corrimano è stato sottoposto ad un carico statico uniformemente distribuito di 750 N/m. La prova è stata effettuata sia per la direzione orizzontale (fig. 8) che per quella verticale (fig. 9). Il carico è stato distribuito uniformemente applicando il carico non direttamente sul corrimano ma ad un elemento rigido lungo un metro e collegato al corrimano per tutta la sua lunghezza. Pur non essendo prescritto dalla norma la durata temporale di applicazione del carico è stata per entrambi i casi di 30 min.

Al termine della prova il collegamento del corrimano ai pannelli costituenti la paratia non mostrava in nessun caso segni di cedimento e/o deformazione.

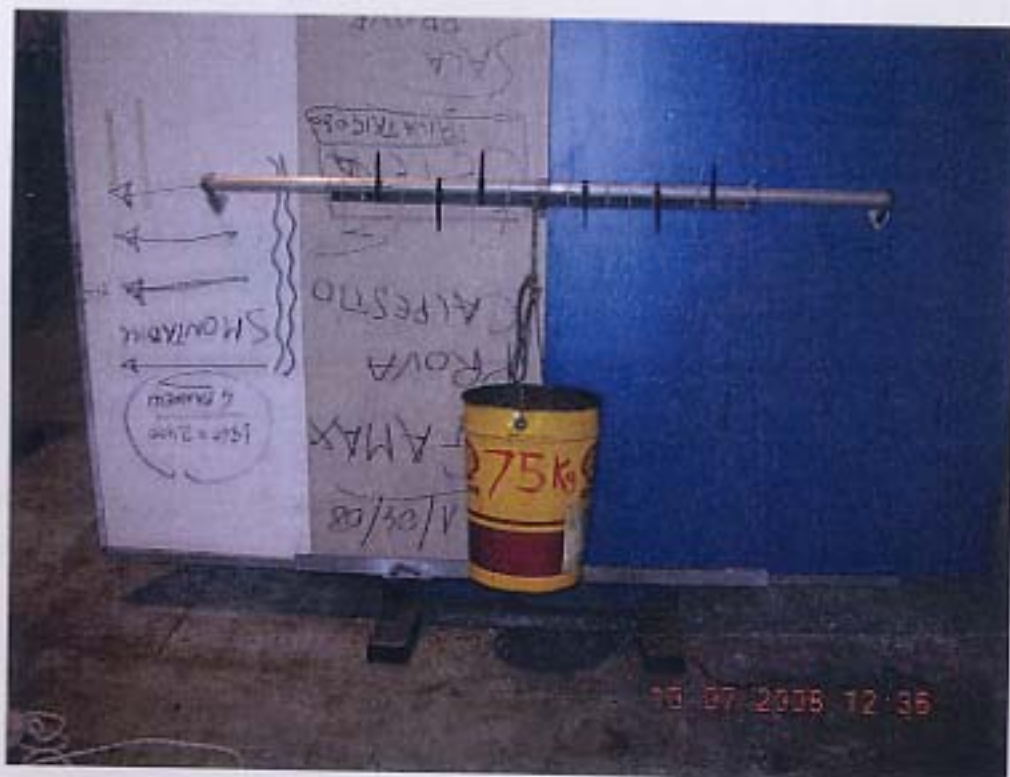
fig. 9 – corrimano, applicazione del carico in direzione verticale

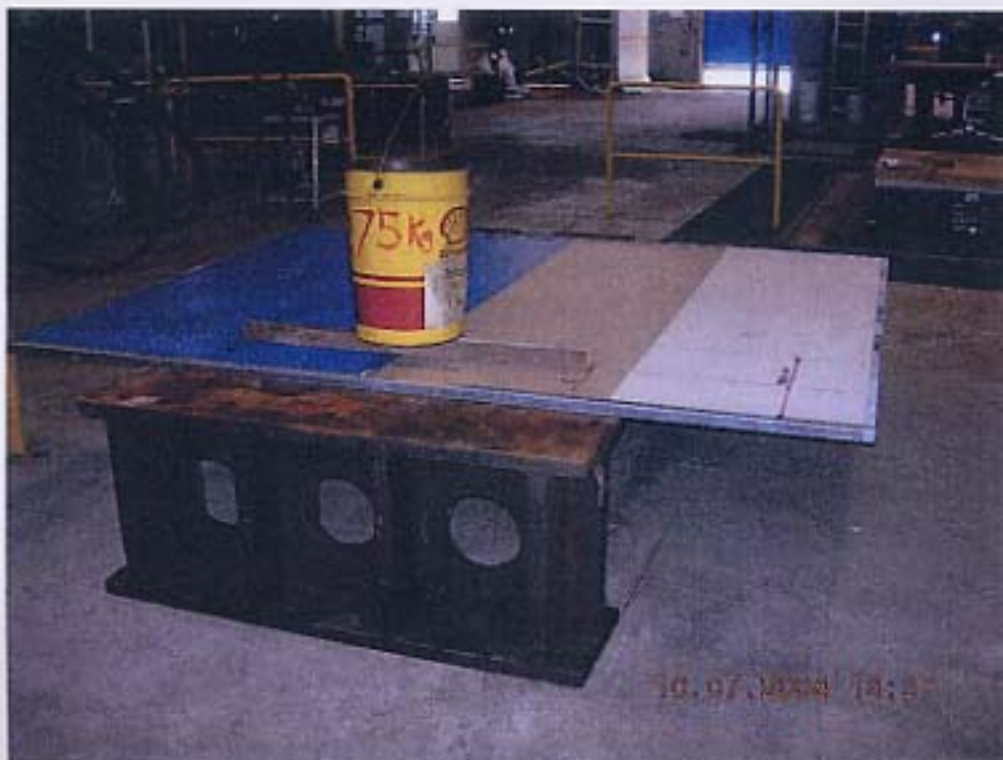
fig. 31 – *sfuggita, applicazione del carico*

La stessa norma di riferimento considerata nel paragrafo precedente, prevede che la zona inferiore (per una altezza di 0.5 m) delle paratie verticali delimitanti le vie di fuga, sia in grado di sopportare un carico di 750 N/m in modo da poter essere utilizzata come superficie di calpestio in caso di grandi angoli di sbandamento. La prova è stata eseguita ponendo la paratia in posizione orizzontale (scelta conservativa) e applicando il carico tramite elemento rigido di lunghezza unitaria.

Al termine della prova gli elementi costituenti la paratia, non mostravano segni di rotture e/o deformazioni permanenti.
